# YES 車輛認證書

認證編號 CPF52759263002

| 車型 Model | SPORTAGE |
| 年份 Year | 2024/05 |

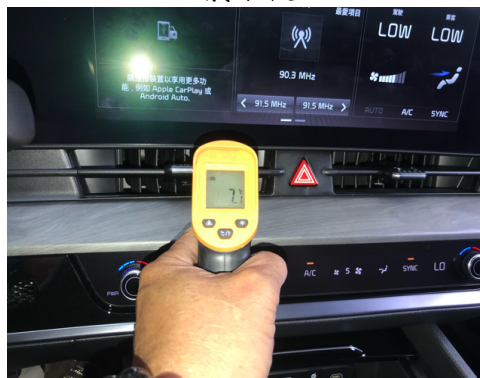
空調溫度

| 5. 前空調風速開關各段風速 | 正常 | 6. 前空調冷氣作動中央出風口溫度 | 7°C |
