YES 車輛認證書

認證編號 CPF52759263004

廠牌 Make	PORSCHE
車型 Model	CAYMAN
年份 Year	2017/03
排氣量 Displacement	1,988
車身號碼 VIN	WPOZZZ98ZHS26****
引擎號碼 Engine Number	無引擎號碼
現況實車里程 Mileage (僅揭露, 不具保證效力)	87,225

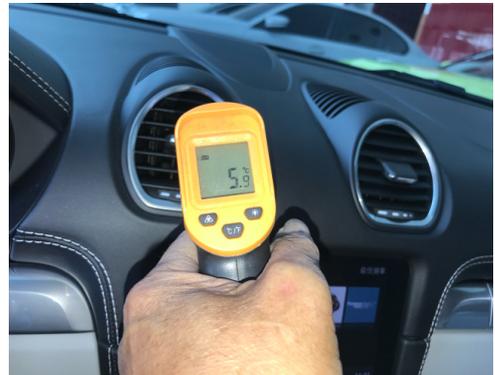
空調溫度

1. 檢查室外氣溫	22°C	2. 後空調冷氣作動中央出風口溫度	無此項目
3. 冷凝器散熱風扇有無運轉異常	正常	4. 前空調冷氣A/C開關燈號	正常
5. 前空調風速開關各段風速	正常	6. 前空調冷氣作動中央出風口溫度	6°C
7. 後空調冷氣A/C開關燈號	無此項目	8. 後空調風速開關各段風速	無此項目
