# YES 車輛認證書

受檢測車輛通過YES認證鑑定標準  
This vehicle has passed the YES Evaluation Standard

認證編號 CPF52759263012

## 車輛資料 Vehicle Information

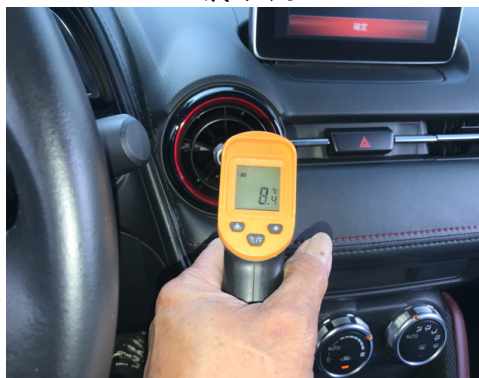
空調溫度

| 5. 前空調風速開關各段風速 | 正常 | 6. 前空調冷氣作動中央出風口溫度 | 8°C |
