YES 車輛認證書

認證編號 CPF52759263015

廠牌 Make	LEXUS
車型 Model	ES
年份 Year	2019/01
排氣量 Displacement	2,487
車身號碼 VIN	JTHB21B1X0203****
引擎號碼 Engine Number	無引擎號碼
現況實車里程 Mileage (僅揭露, 不具保證效力)	175,099

車輛認證總結報告 Vehicle Inspection Findings

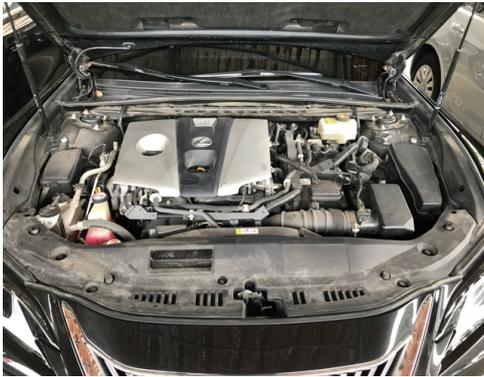
引擎室

1. 運轉時有無冒藍白煙、黑煙	正常	2. 水溫錶(燈)有無異常顯示	正常
3. 警告指示燈有無異常作動	正常	4. 機油油量、油質有無異常	正常
5. 外觀有無漏油/水跡象	異常	6. 運轉時有無抖動或異常聲響	正常
7. 外觀有無修補或龜裂跡象	正常	8. 冷卻風扇作動有無異常	正常
9. 加速有無不順暢或無法加速	正常	10. 高速運轉有無異常聲響	正常
11. 冷卻水有無添加防鏽劑	正常

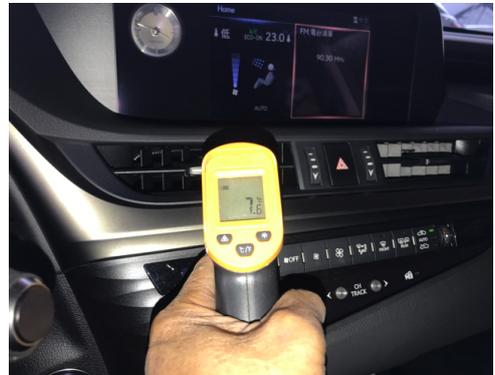
空調溫度

1. 檢查室外氣溫	22°C	2. 後空調冷氣作動中央出風口溫度	無此項目
3. 冷凝器散熱風扇有無運轉異常	正常	4. 前空調冷氣A/C開關燈號	正常
5. 前空調風速開關各段風速	正常	6. 前空調冷氣作動中央出風口溫度	8°C
7. 後空調冷氣A/C開關燈號	無此項目	8. 後空調風速開關各段風速	無此項目
