認證編號 CPF52759263018

## 車輛資料 Vehicle Information

## 車輛認證總結報告 Vehicle Inspection Findings

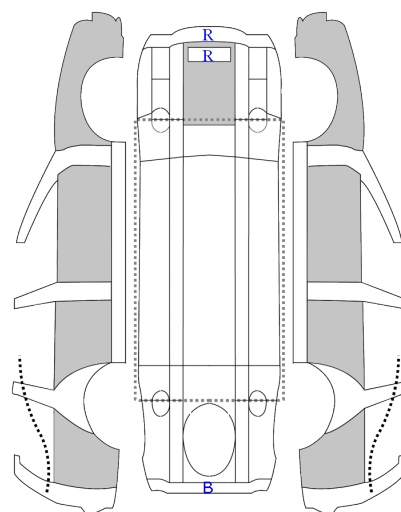
車骨結構圖

本車體骨架結構無修復跡象。

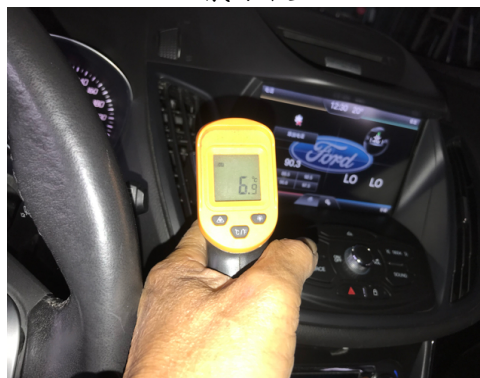
空調溫度

| 5. 前空調風速開關各段風速 | 正常 | 6. 前空調冷氣作動中央出風口溫度 | 7°C |
