YES 車輛認證書

認證編號 CPF52759263019

| 廠牌 Make | HYUNDAI |
| 車型 Model | TUCSON |

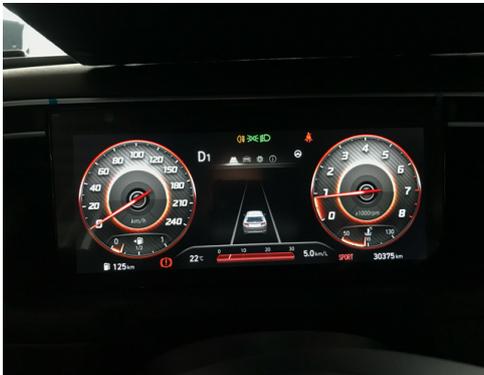
| 現況實車里程 Mileage (僅揭露, 不具保證效力) | 30,375 |

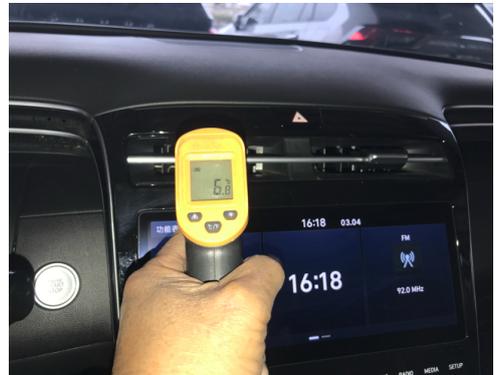
空調溫度

| 5. 前空調風速開關各段風速 | 正常 | 6. 前空調冷氣作動中央出風口溫度 | 7°C |
