# YES 車輛認證書

認證編號 CPF52759263026

廠牌 Make	SKODA
車型 Model	FABIA
年份 Year	2022/02
排氣量 Displacement	999
車身號碼 VIN	TMBER9PJ7N403****
引擎號碼 Engine Number	無引擎號碼
現況實車里程 Mileage (僅揭露, 不具保證效力)	49,123

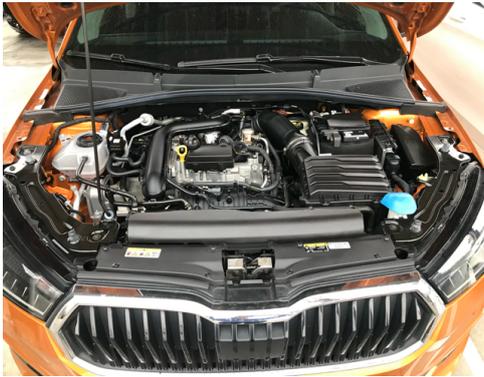
引擎室

1. 運轉時有無冒藍白煙、黑煙	正常	2. 水溫錶(燈)有無異常顯示	正常
3. 警告指示燈有無異常作動	正常	4. 機油油量、油質有無異常	正常
5. 外觀有無漏油/水跡象	正常	6. 運轉時有無抖動或異常聲響	正常
7. 外觀有無修補或龜裂跡象	正常	8. 冷卻風扇作動有無異常	正常
9. 加速有無不順暢或無法加速	正常	10. 高速運轉有無異常聲響	正常
11. 冷卻水有無添加防鏽劑	正常

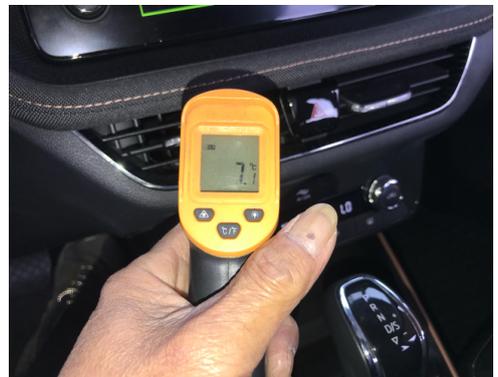
空調溫度

1. 檢查室外氣溫	17°C	2. 後空調冷氣作動中央出風口溫度	無此項目
3. 冷凝器散熱風扇有無運轉異常	正常	4. 前空調冷氣A/C開關燈號	正常
5. 前空調風速開關各段風速	正常	6. 前空調冷氣作動中央出風口溫度	7°C
7. 後空調冷氣A/C開關燈號	無此項目	8. 後空調風速開關各段風速	無此項目
