# YES 車輛認證書

認證編號 CPF52759263029

| 廠牌 Make | HYUNDAI |
| 車型 Model | VENUE |

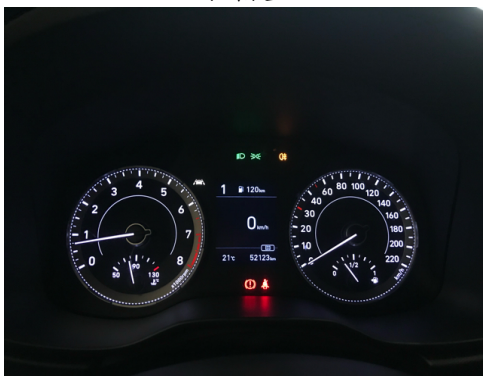
| 現況實車里程 Mileage<br>(僅揭露，不具保證效力) | 52,123 |

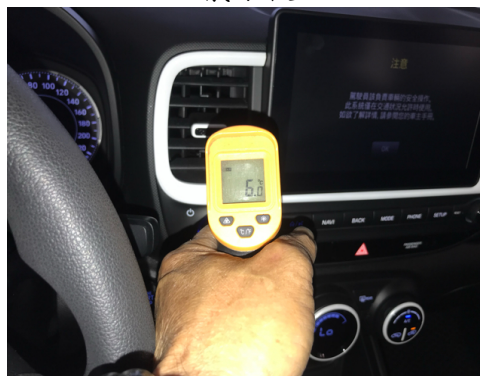
空調溫度

| 5. 前空調風速開關各段風速 | 正常 | 6. 前空調冷氣作動中央出風口溫度 | 6°C |
