YES 車輛認證書

認證編號 CPF52759263032

廠牌 Make	BMW
車型 Model	7 SERIES
年份 Year	2014/03
排氣量 Displacement	2,979
車身號碼 VIN	WBAYE4106ED80****
引擎號碼 Engine Number	無引擎號碼
現況實車里程 Mileage (僅揭露, 不具保證效力)	130,098

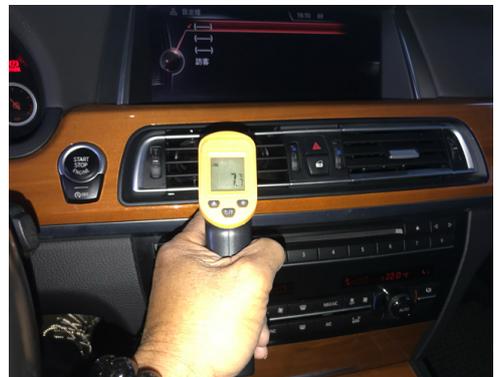
空調溫度

1. 檢查室外氣溫	23°C	2. 後空調冷氣作動中央出風口溫度	無此項目
3. 冷凝器散熱風扇有無運轉異常	正常	4. 前空調冷氣A/C開關燈號	正常
5. 前空調風速開關各段風速	正常	6. 前空調冷氣作動中央出風口溫度	8°C
7. 後空調冷氣A/C開關燈號	無此項目	8. 後空調風速開關各段風速	無此項目
