YES 車輛認證書

認證編號 CPF52759263034

廠牌 Make	BENZ
車型 Model	C-CLASS
年份 Year	2020/03
排氣量 Displacement	1,497
車身號碼 VIN	W1K2050771R58****
引擎號碼 Engine Number	無引擎號碼
現況實車里程 Mileage (僅揭露, 不具保證效力)	73,877

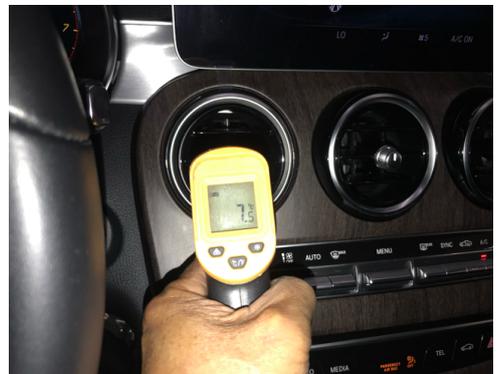
空調溫度

1. 檢查室外氣溫	20°C	2. 後空調冷氣作動中央出風口溫度	無此項目
3. 冷凝器散熱風扇有無運轉異常	正常	4. 前空調冷氣A/C開關燈號	正常
5. 前空調風速開關各段風速	正常	6. 前空調冷氣作動中央出風口溫度	8°C
7. 後空調冷氣A/C開關燈號	無此項目	8. 後空調風速開關各段風速	無此項目
