YES 車輛認證書

認證編號 CPF52759263035

廠牌 Make	MAZDA
車型 Model	CX-30
年份 Year	2024/11
排氣量 Displacement	1,998
車身號碼 VIN	JM7DM2W7A0031****
引擎號碼 Engine Number	無引擎號碼
現況實車里程 Mileage (僅揭露, 不具保證效力)	8,273

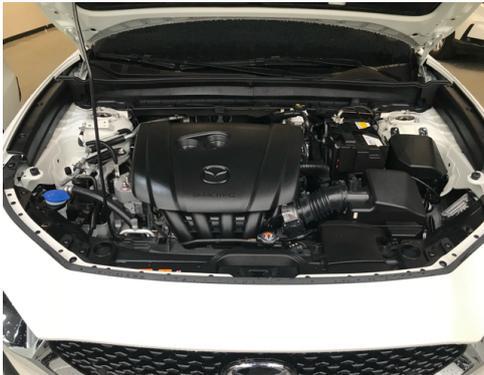
引擎室

1. 運轉時有無冒藍白煙、黑煙	正常	2. 水溫錶(燈)有無異常顯示	正常
3. 警告指示燈有無異常作動	正常	4. 機油油量、油質有無異常	正常
5. 外觀有無漏油/水跡象	正常	6. 運轉時有無抖動或異常聲響	正常
7. 外觀有無修補或龜裂跡象	正常	8. 冷卻風扇作動有無異常	正常
9. 加速有無不順暢或無法加速	正常	10. 高速運轉有無異常聲響	正常
11. 冷卻水有無添加防鏽劑	正常

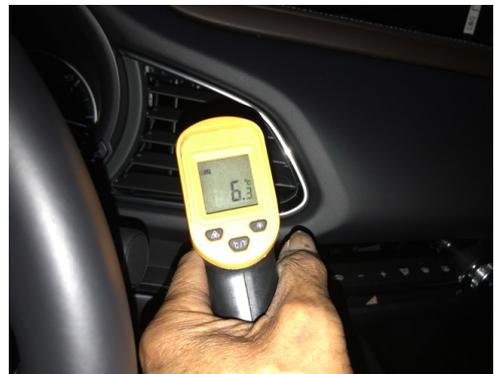
空調溫度

1. 檢查室外氣溫	19°C	2. 後空調冷氣作動中央出風口溫度	無此項目
3. 冷凝器散熱風扇有無運轉異常	正常	4. 前空調冷氣A/C開關燈號	正常
5. 前空調風速開關各段風速	正常	6. 前空調冷氣作動中央出風口溫度	6°C
7. 後空調冷氣A/C開關燈號	無此項目	8. 後空調風速開關各段風速	無此項目
