YES 車輛認證書

認證編號 CPF52759263037

廠牌 Make	LEXUS
車型 Model	ES
年份 Year	2022/12
排氣量 Displacement	2,487
車身號碼 VIN	JTHB21B130219****
引擎號碼 Engine Number	無引擎號碼
現況實車里程 Mileage (僅揭露, 不具保證效力)	44,192

車輛認證總結報告 Vehicle Inspection Findings

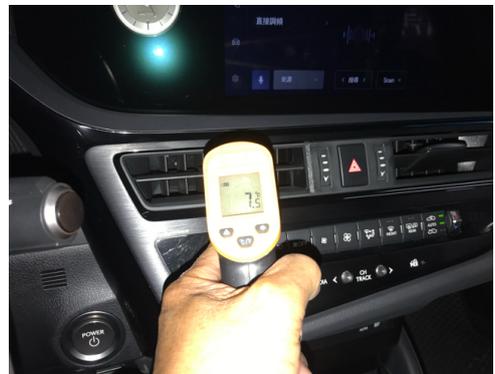
空調溫度

1. 檢查室外氣溫	19°C	2. 後空調冷氣作動中央出風口溫度	無此項目
3. 冷凝器散熱風扇有無運轉異常	正常	4. 前空調冷氣A/C開關燈號	正常
5. 前空調風速開關各段風速	正常	6. 前空調冷氣作動中央出風口溫度	8°C
7. 後空調冷氣A/C開關燈號	無此項目	8. 後空調風速開關各段風速	無此項目
