YES 車輛認證書

認證編號 CPF52759263038

廠牌 Make	BENZ
車型 Model	C-CLASS
年份 Year	2022/08
排氣量 Displacement	1,999
車身號碼 VIN	W1K2060461R06****
引擎號碼 Engine Number	無引擎號碼
現況實車里程 Mileage (僅揭露, 不具保證效力)	42,278

車輛認證總結報告 Vehicle Inspection Findings

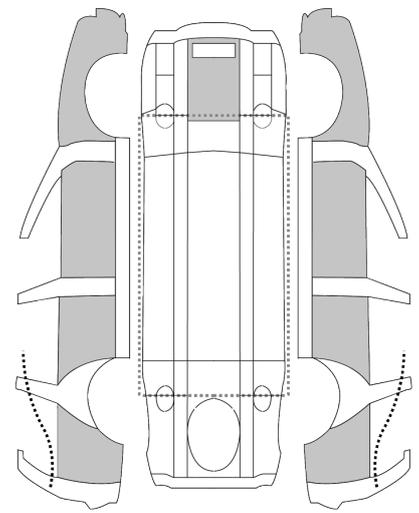
車骨結構圖

本車引擎號碼無異常。
本車車身號碼無異常。
本車輛無泡水跡象。
本車體骨架結構無修復跡象。
