**查定編號** CPF52759263046

廠牌 Make	FORD
車型 Model	MUSTANG
年份 Year	2014/11
排氣量 Displacement	2,261
車身號碼 VIN	1FA6P8TH9F533****
引擎號碼 Engine Number	無引擎號碼
現況實車里程 Mileage (僅揭露, 不具保證效力)	78,363

## 車輛認證總結報告 Vehicle Inspection Findings

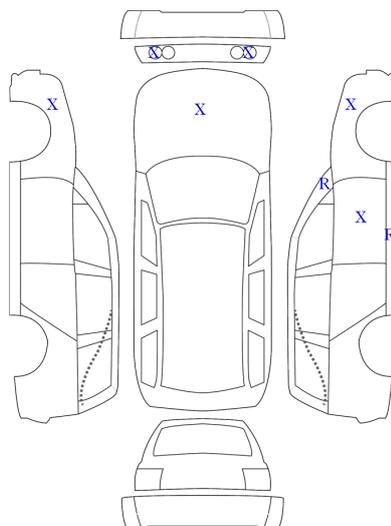
車體外觀圖

右側有鈹修痕。  
右前方有鈹修痕。  
左前方有鈹修痕。  
正前方有鈹修痕。

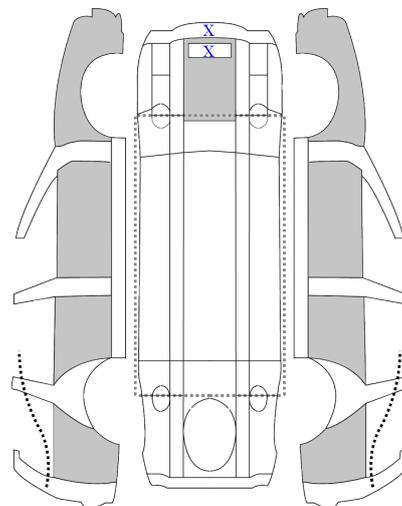
車骨結構圖

無此檢查項目  
無任何異常之痕跡。  
無任何泡水之痕跡。  
異常
