YES 車輛認證書

認證編號 CPF52759263067

| 廠牌 Make | MITSUBISHI |
| 車型 Model | DELICA |

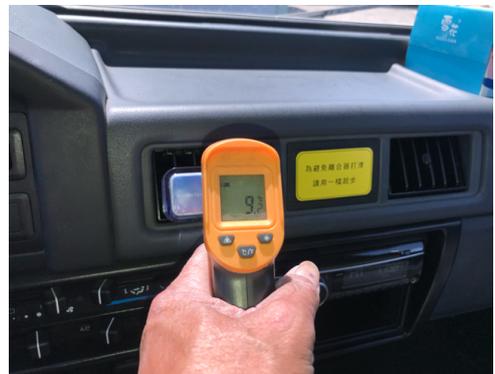
空調溫度

| 5. 前空調風速開關各段風速 | 正常 | 6. 前空調冷氣作動中央出風口溫度 | 9°C |
