# YES 車輛認證書

認證編號 CPF54023222001

廠牌 Make	SUBARU
車型 Model	LEGACY
年份 Year	2013/08
排氣量 Displacement	2,498
車身號碼 VIN	***BRMLC2EG1713**
引擎號碼 Engine Number	無引擎號碼
現況實車里程 Mileage (僅揭露, 不具保證效力)	175,956

## 車輛認證總結報告 Vehicle Inspection Findings

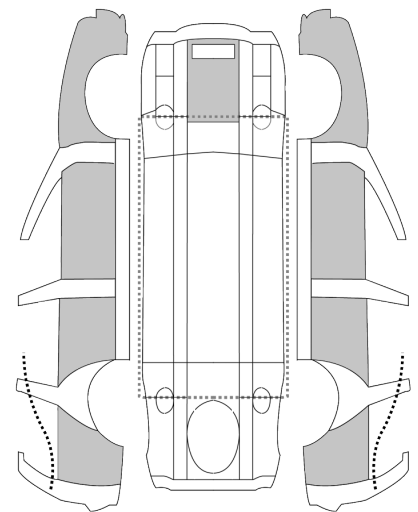
車骨結構圖

本車引擎號碼無異常。 **S** 鈹件鏽蝕、斑剝或鏽穿  
本車車身號碼無異常。 **B** 受損面積約一個拳頭(含)以上  
本車輛無泡水跡象。 **R** 鈹件校正痕跡  
本車體骨架結構無修復跡象。 **X** 更換

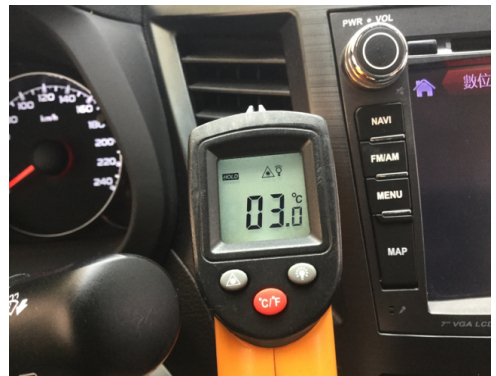
空調溫度

查定項目 Inspection Item	有無異常狀況 Findings	備註事項
檢查室外氣溫	20 °C	
前空調風速開關各段風速	<input type="radio"/> 有 <input checked="" type="radio"/> 無	
後空調風速開關各段風速		無此項目
前空調冷氣A/C開關燈號	<input type="radio"/> 有 <input checked="" type="radio"/> 無	
後空調冷氣A/C開關燈號		無此項目
前空調冷氣作動中央出風口溫度	3 °C	
後空調冷氣作動中央出風口溫度		無此項目
冷凝器散熱風扇有無運轉異常	<input type="radio"/> 有 <input checked="" type="radio"/> 無
