# YES 車輛認證書

認證編號 CPF54023232014

## 車輛資料 Vehicle Information

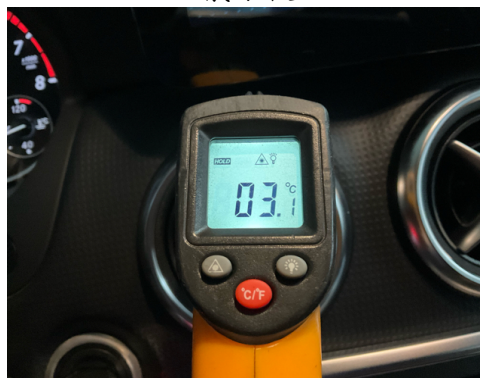
空調溫度

| 查定項目 Inspection Item | 有無異常狀況 Findings | | 備註事項 |
|---|---|---|---|
| 前空調冷氣作動中央出風口溫度 | 3°C | | |
