# YES 車輛認證書

受檢測車輛通過YES認證鑑定標準  
This vehicle has passed the YES Evaluation Standard

認證編號 CPF54023233261

| 車型 Model | B-CLASS |

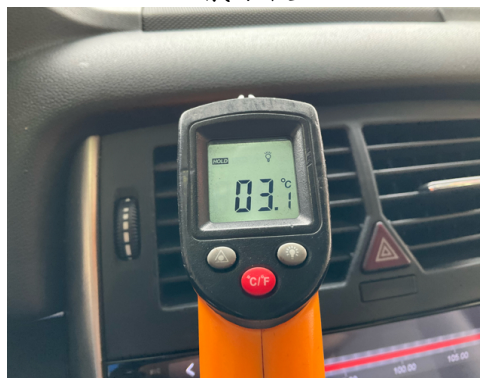
空調溫度

| 查定項目 Inspection Item | 有無異常狀況 Findings | | 備註事項 |
|---|---|---|---|
| 前空調冷氣作動中央出風口溫度 | 3°C | | |
