# YES 車輛認證書

認證編號 CPF54023234206

| 車型 Model | 6 SERIES |
| 年份 Year | 2015/04 |

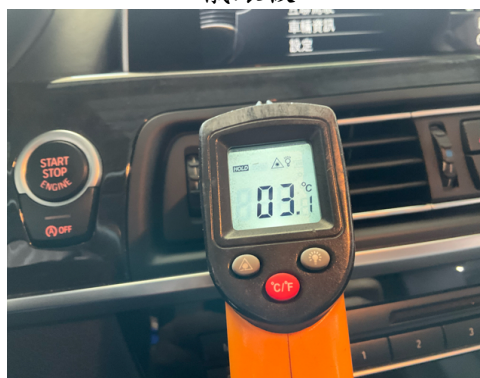
空調溫度

| 查定項目 Inspection Item | 有無異常狀況 Findings | | 備註事項 |
|---|---|---|---|
| 前空調冷氣作動中央出風口溫度 | 3 °C | | |
