# YES 車輛認證書

認證編號 CPF54023235123

| 廠牌 Make | VOLVO |
| 車型 Model | XC60 |

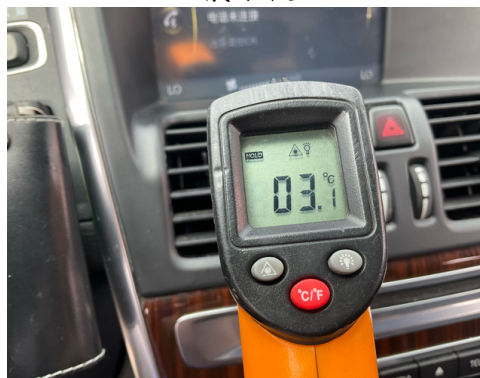
空調溫度

| 查定項目 Inspection Item | 有無異常狀況 Findings | | 備註事項 |
|---|---|---|---|
| 前空調冷氣作動中央出風口溫度 | 3 °C | | |
