# YES 車輛認證書

認證編號 CPF54023235200

| 車型 Model | YARIS |

## 車輛認證總結報告 Vehicle Inspection Findings

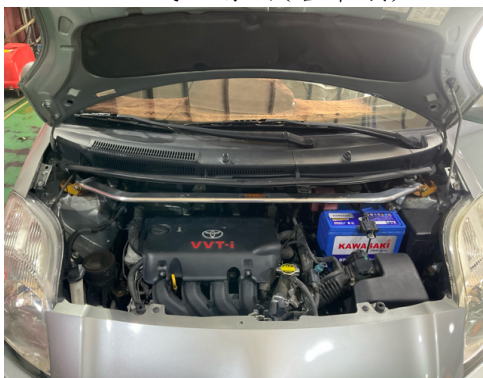
引擎室

本車引擎號碼無異常。

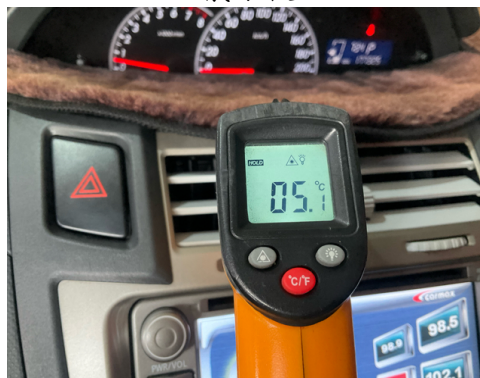
空調溫度

| 查定項目 Inspection Item | 有無異常狀況 Findings | | 備註事項 |
|---|---|---|---|
| 前空調冷氣作動中央出風口溫度 | 5°C | | |
