# YES 車輛認證書

認證編號 CPF54023237012

| 廠牌 Make | MITSUBISHI |
| 車型 Model | OUTLANDER |

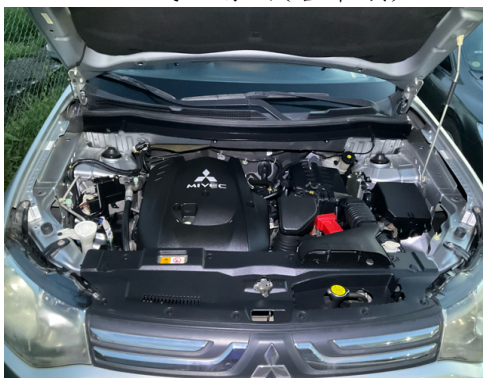
引擎室

| 查定項目 Inspection Item | 有無異常狀況 Findings | | 備註事項 |
|---|---|---|---|
| 外觀有無漏油/水跡象 | <input checked="" type="radio"/> 有 | <input type="radio"/> 無 | |

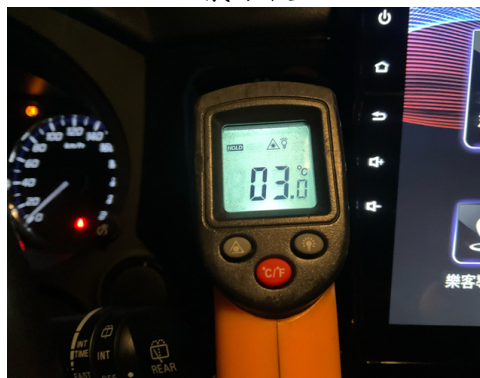
空調溫度

| 查定項目 Inspection Item | 有無異常狀況 Findings | | 備註事項 |
|---|---|---|---|
| 前空調冷氣作動中央出風口溫度 | | 3 °C | |
