# YES 車輛認證書

認證編號 CPF54023237052

## 車輛資料 Vehicle Information

## 車輛認證總結報告 Vehicle Inspection Findings

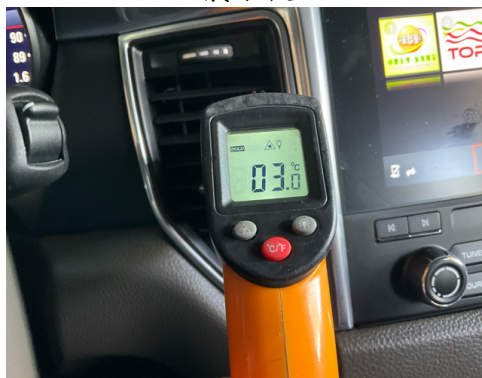
空調溫度

| 查定項目 Inspection Item | 有無異常狀況 Findings | | 備註事項 |
|---|---|---|---|
| 前空調冷氣作動中央出風口溫度 | 3°C | | |
