YES 車輛認證書

認證編號 CPF54023237180

廠牌 Make	MAZDA
車型 Model	MAZDA3
年份 Year	2013/05
排氣量 Displacement	1,598
車身號碼 VIN	***0129**
引擎號碼 Engine Number	***0222**
現況實車里程 Mileage (僅揭露, 不具保證效力)	102,409

車輛認證總結報告 Vehicle Inspection Findings

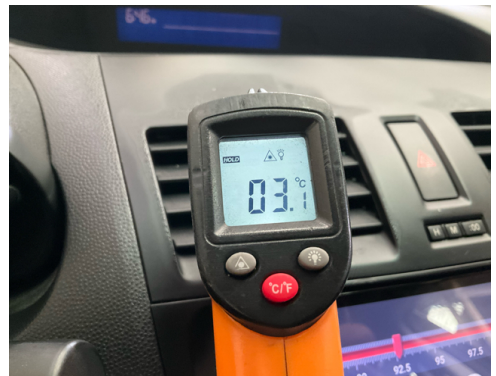
空調溫度

查定項目 Inspection Item	有無異常狀況 Findings	備註事項
檢查室外氣溫	32°C	
後空調冷氣作動中央出風口溫度		無此項目
冷凝器散熱風扇有無運轉異常	<input type="radio"/> 有 <input checked="" type="radio"/> 無	
前空調冷氣A/C開關燈號	<input type="radio"/> 有 <input checked="" type="radio"/> 無	
前空調風速開關各段風速	<input type="radio"/> 有 <input checked="" type="radio"/> 無	
前空調冷氣作動中央出風口溫度	3°C	
後空調冷氣A/C開關燈號		無此項目
後空調風速開關各段風速		無此項目
