# YES 車輛認證書

認證編號 CPF54023238087

廠牌 Make	NISSAN
車型 Model	TIIDA
年份 Year	2011/02
排氣量 Displacement	1,797
車身號碼 VIN	***EHM0105**
引擎號碼 Engine Number	***803898**
現況實車里程 Mileage (僅揭露, 不具保證效力)	180,140

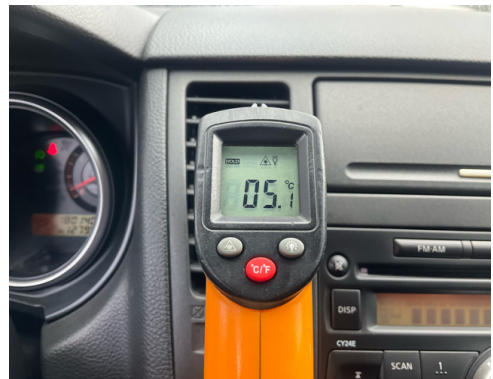
空調溫度

查定項目 Inspection Item	有無異常狀況 Findings	備註事項
檢查室外氣溫	34°C	
後空調冷氣作動中央出風口溫度		無此項目
冷凝器散熱風扇有無運轉異常	<input type="radio"/> 有 <input checked="" type="radio"/> 無	
前空調冷氣A/C開關燈號	<input type="radio"/> 有 <input checked="" type="radio"/> 無	
前空調風速開關各段風速	<input type="radio"/> 有 <input checked="" type="radio"/> 無	
前空調冷氣作動中央出風口溫度	5°C	
後空調冷氣A/C開關燈號		無此項目
後空調風速開關各段風速		無此項目
