# YES 車輛認證書

認證編號 CPF54023239028

| 車型 Model | U6 TURBO ECO HYPER |

## 車輛認證總結報告 Vehicle Inspection Findings

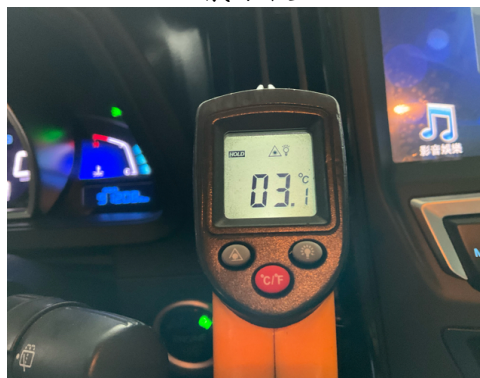
空調溫度

| 查定項目 Inspection Item | 有無異常狀況 Findings | | 備註事項 |
|---|---|---|---|
| 前空調冷氣作動中央出風口溫度 | 3°C | | |
