# YES 車輛查定報告

## 車輛認證總結報告 Vehicle Inspection Findings

廠牌：MITSUBISHI  
排檔型式：手排  
車門數：2門  
儀表里程數：115,370

車型：VERYCA  
引擎號碼：\*\*\*3S1PB556\*\*  
車身號碼：\*\*\*H24\*\*

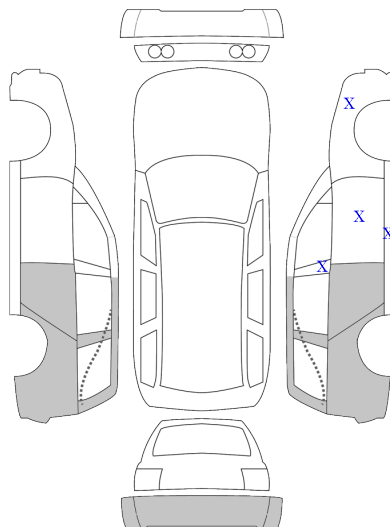
車體外觀圖

右側有鈑修痕。  
右前方有鈑修痕。

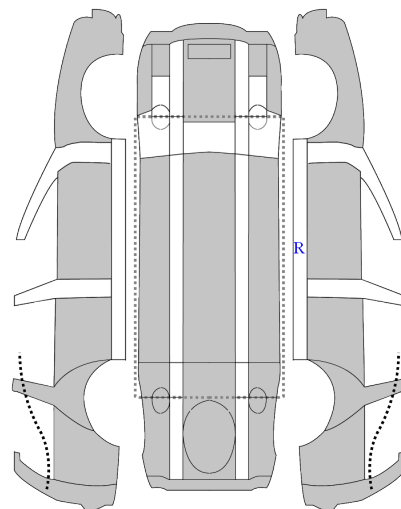
車骨結構圖

無任何異常之痕跡。  
無任何異常之痕跡。  
無任何泡水之痕跡。  
異常

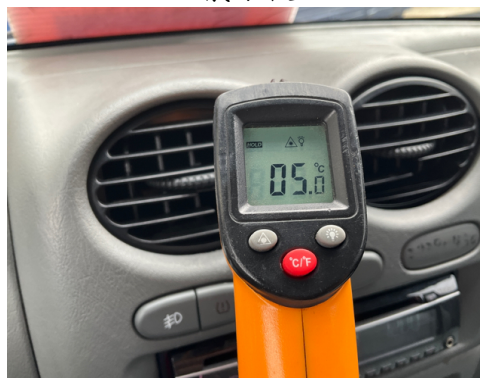
空調溫度

| 查定項目 Inspection Item | 有無異常狀況 Findings | | 備註事項 |
|---|---|---|---|
| 前空調冷氣作動中央出風口溫度 | | 5°C | |
