YES 車輛認證書

認證編號 CPF5402323A057

廠牌 Make	SUBARU
車型 Model	LEGACY
年份 Year	2011/05
排氣量 Displacement	2,457
車身號碼 VIN	***BR9L92BG0758**
引擎號碼 Engine Number	無引擎號碼
現況實車里程 Mileage (僅揭露, 不具保證效力)	205,455

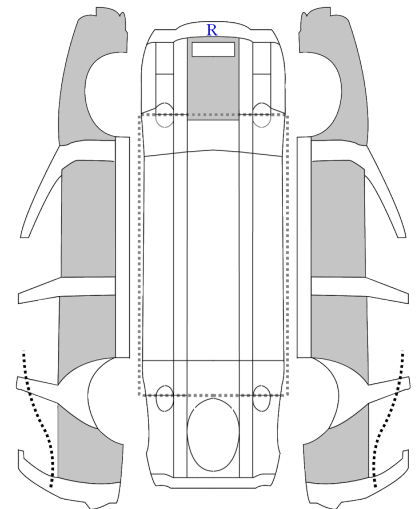
車骨結構圖

本車體骨架結構無修復跡象。

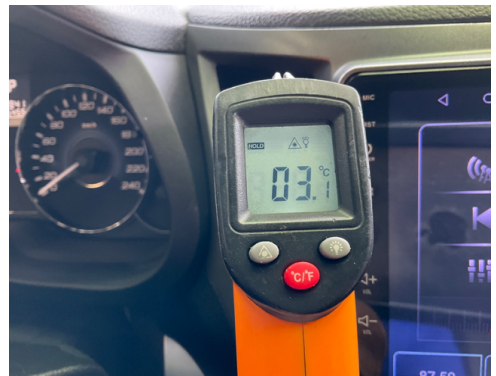
空調溫度

查定項目 Inspection Item	有無異常狀況 Findings	備註事項
檢查室外氣溫	28°C	
後空調冷氣作動中央出風口溫度		無此項目
冷凝器散熱風扇有無運轉異常	<input type="radio"/> 有 <input checked="" type="radio"/> 無	
前空調冷氣A/C開關燈號	<input type="radio"/> 有 <input checked="" type="radio"/> 無	
前空調風速開關各段風速	<input type="radio"/> 有 <input checked="" type="radio"/> 無	
前空調冷氣作動中央出風口溫度	3°C	
後空調冷氣A/C開關燈號		無此項目
後空調風速開關各段風速		無此項目
