# YES 車輛認證書

認證編號 CPF5402323A062

| 廠牌 Make | BENZ |
| 車型 Model | GLA-CLASS |

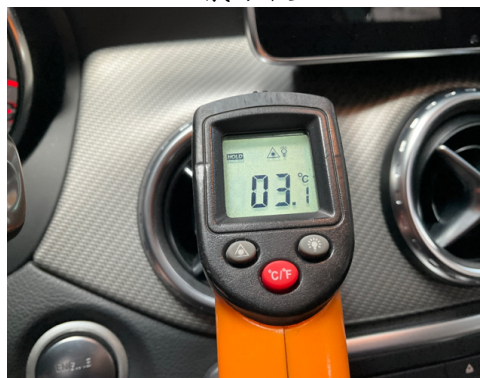
空調溫度

| 查定項目 Inspection Item | 有無異常狀況 Findings | | 備註事項 |
|---|---|---|---|
| 前空調冷氣作動中央出風口溫度 | 3 °C | | |
