# YES 車輛認證書

認證編號 CPF5402323B030

| 廠牌 Make | HYUNDAI |
| 車型 Model | VERNA |

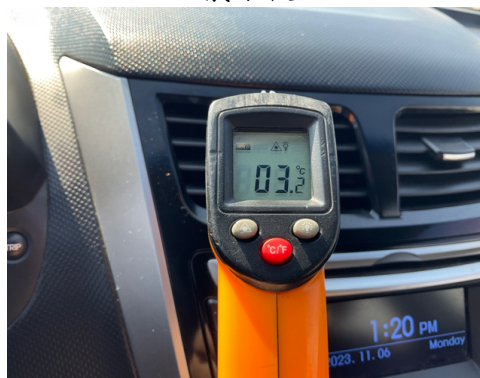
空調溫度

| 查定項目 Inspection Item | 有無異常狀況 Findings | | 備註事項 |
|---|---|---|---|
| 前空調冷氣作動中央出風口溫度 | 5°C | | |
