# YES 車輛認證書

認證編號 CPF5402323B178

| 廠牌 Make | MITSUBISHI |
| 車型 Model | VERYCA |

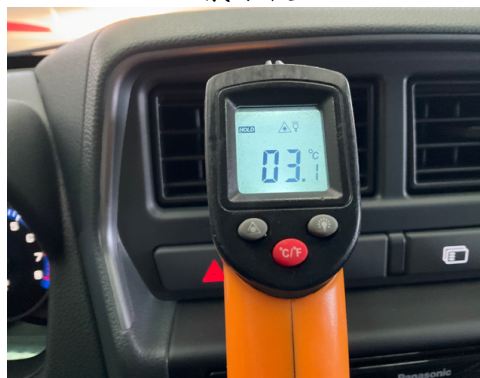
空調溫度

| 查定項目 Inspection Item | 有無異常狀況 Findings | | 備註事項 |
|---|---|---|---|
| 前空調冷氣作動中央出風口溫度 | 3 °C | | |
