# YES 車輛認證書

認證編號 CPF5402323B234

| 廠牌 Make | TOYOTA |
| 車型 Model | SIENTA |

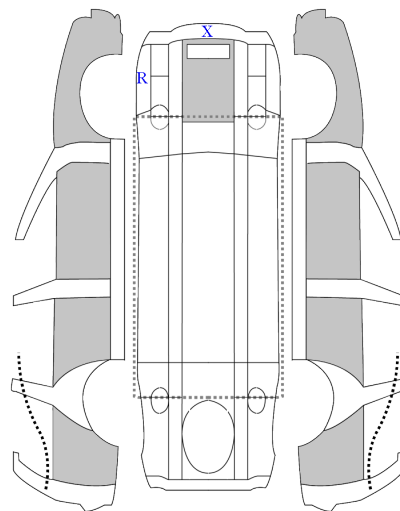
車骨結構圖

本車體骨架結構無修復跡象。 X 更換

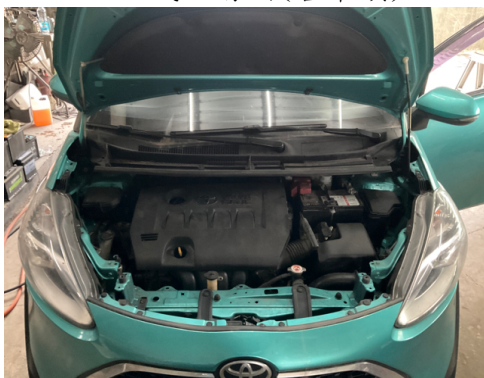
引擎室

本車引擎號碼無異常。

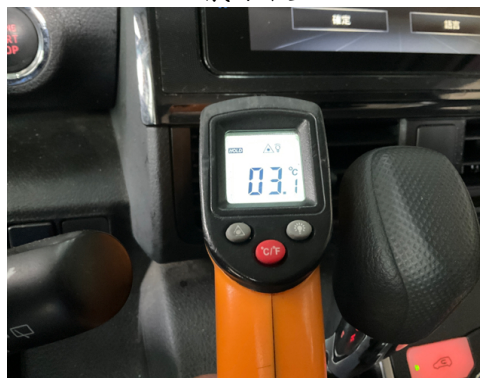
空調溫度

| 查定項目 Inspection Item | 有無異常狀況 Findings | | 備註事項 |
|---|---|---|---|
| 前空調冷氣作動中央出風口溫度 | 3 °C | | |
