認證編號 CPF5402323C043

## 車輛資料 Vehicle Information

## 車輛認證總結報告 Vehicle Inspection Findings

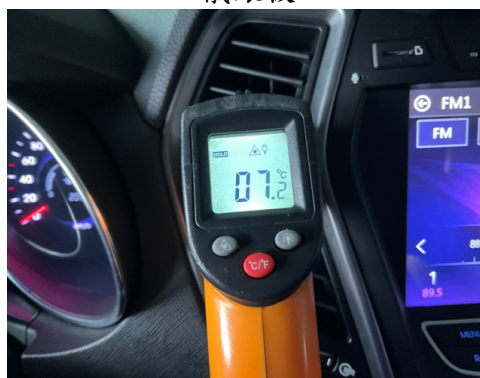
空調溫度

| 查定項目 Inspection Item | 有無異常狀況 Findings | | 備註事項 |
|---|---|---|---|
| 前空調冷氣作動中央出風口溫度 | 7 °C | | |
