車輛認證書

車輛認證總結報告 Vehicle Inspection Findings

廠牌：PORSCHE
排檔型式：自手排
車門數：5門
儀表里程數：68,807

車型：MACAN
引擎號碼：無引擎號碼
車身號碼：***ZZZ95ZFLB675**

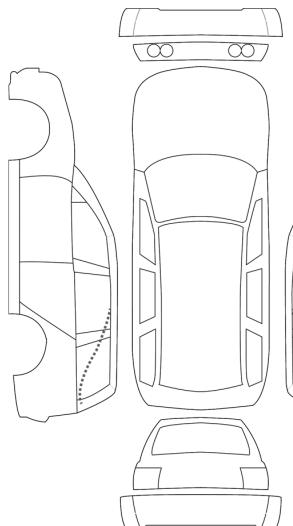
車體外觀圖

- 本車引擎號碼無異常。
- 本車車身號碼無異常。
- 本車輛無泡水跡象。
- 本車體骨架結構無修復跡象。

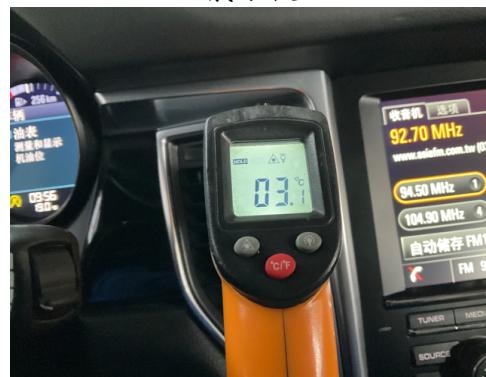
空調溫度

| 查定項目 Inspection Item | 有無異常狀況Findings | | 備註事項 |
|---|---|---|---|
| 前空調冷氣作動中央出風口溫度 | 3°C | | |
