YES 車輛認證書

認證編號 CPF54023241168

廠牌 Make	SUZUKI
車型 Model	VITARA
年份 Year	2007/01
排氣量 Displacement	2,736
車身號碼 VIN	***TD94V3742009**
引擎號碼 Engine Number	無引擎號碼
現況實車里程 Mileage (僅揭露, 不具保證效力)	176,357

車輛認證總結報告 Vehicle Inspection Findings

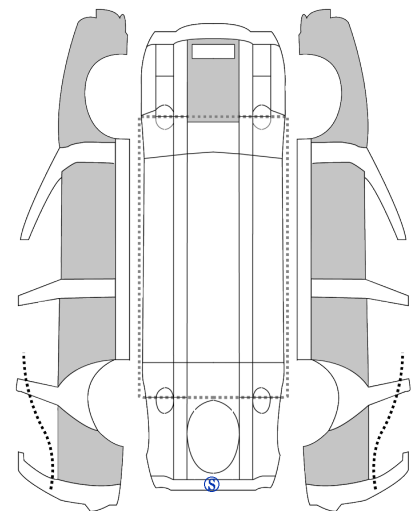
車骨結構圖

本車體骨架結構無修復跡象。
