# YES 車輛認證書

認證編號 CPF54023241174

| 廠牌 Make | VW |
| 車型 Model | TOURAN |

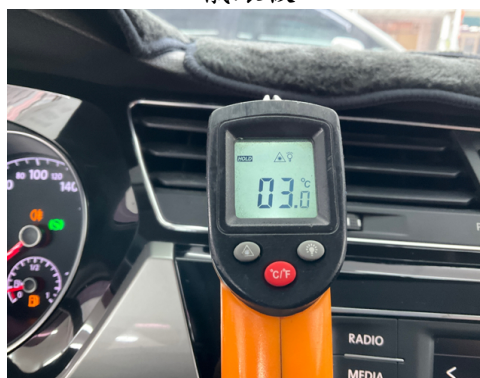
空調溫度

| 查定項目 Inspection Item | 有無異常狀況 Findings | | 備註事項 |
|---|---|---|---|
| 前空調冷氣作動中央出風口溫度 | 3°C | | |
