# YES 車輛認證書

認證編號 CPF54023242064

廠牌 Make	HYUNDAI
車型 Model	SANTA FE
年份 Year	2016/07
排氣量 Displacement	2,199
車身號碼 VIN	***ST81XBGS0005**
引擎號碼 Engine Number	***BFU2709**
現況實車里程 Mileage (僅揭露, 不具保證效力)	72,983

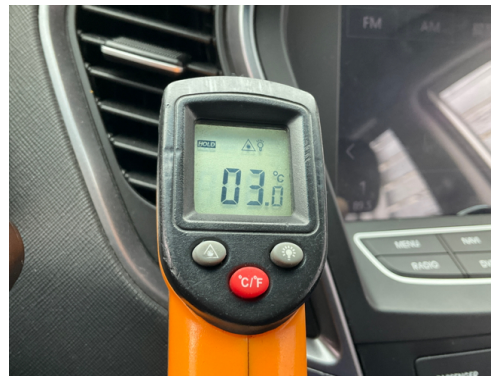
空調溫度

查定項目 Inspection Item	有無異常狀況 Findings	備註事項
檢查室外氣溫	15°C	
後空調冷氣作動中央出風口溫度		無此項目
冷凝器散熱風扇有無運轉異常	<input type="radio"/> 有 <input checked="" type="radio"/> 無	
前空調冷氣A/C開關燈號	<input type="radio"/> 有 <input checked="" type="radio"/> 無	
前空調風速開關各段風速	<input type="radio"/> 有 <input checked="" type="radio"/> 無	
前空調冷氣作動中央出風口溫度	3°C	
後空調冷氣A/C開關燈號		無此項目
後空調風速開關各段風速		無此項目
