# YES 車輛認證書

認證編號 CPF54023242103

| 廠牌 Make | MITSUBISHI |
| 車型 Model | VERYCA |

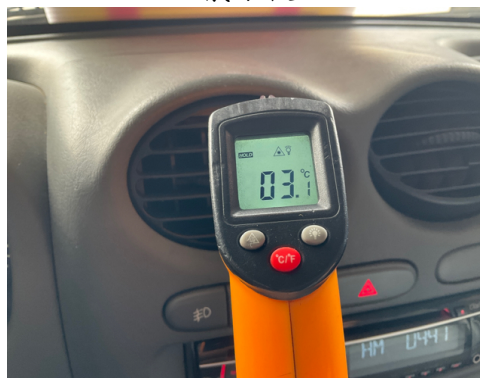
空調溫度

| 查定項目 Inspection Item | 有無異常狀況 Findings | | 備註事項 |
|---|---|---|---|
| 前空調冷氣作動中央出風口溫度 | 3°C | | |
