YES 車輛認證書

認證編號 CPF54023243014

廠牌 Make	TOYOTA
車型 Model	INNOVA
年份 Year	2016/05
排氣量 Displacement	1,998
車身號碼 VIN	***40 ~95823**
引擎號碼 Engine Number	***A0901**
現況實車里程 Mileage (僅揭露, 不具保證效力)	104,248

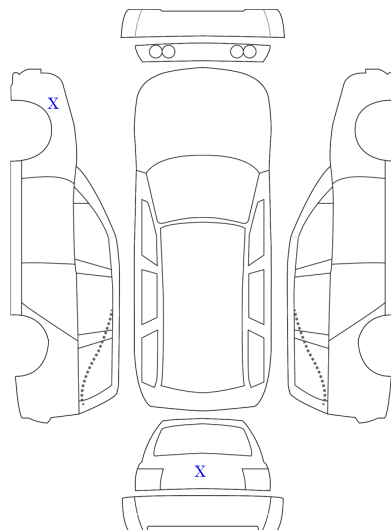
車體外觀圖

本車引擎號碼無異常。 **S** 鈑件鏽蝕、斑剝或鏽穿
本車車身號碼無異常。 **B** 受損面積約一個拳頭(含)以上
本車輛無泡水跡象。 **R** 鈑件校正痕跡
本車體骨架結構無修復跡象。 **X** 更換

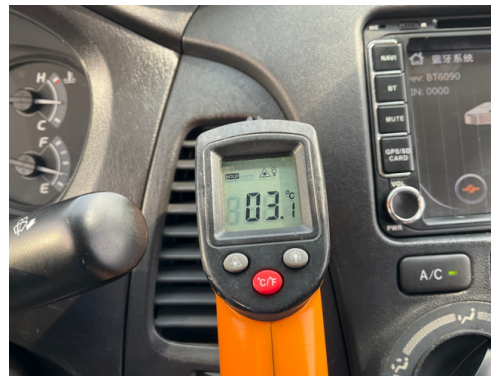
空調溫度

查定項目 Inspection Item	有無異常狀況 Findings		備註事項
檢查室外氣溫	20 °C		
後空調冷氣作動中央出風口溫度			無此項目
冷凝器散熱風扇有無運轉異常	<input type="radio"/> 有	<input checked="" type="radio"/> 無	
前空調冷氣A/C開關燈號	<input type="radio"/> 有	<input checked="" type="radio"/> 無	
前空調風速開關各段風速	<input type="radio"/> 有	<input checked="" type="radio"/> 無	
前空調冷氣作動中央出風口溫度	3 °C		
後空調冷氣A/C開關燈號			無此項目
後空調風速開關各段風速			無此項目
