# YES 車輛查定報告

**查定編號** CPF54023243078

| 廠牌 Make | TOYOTA |
| 車型 Model | ALTIS |

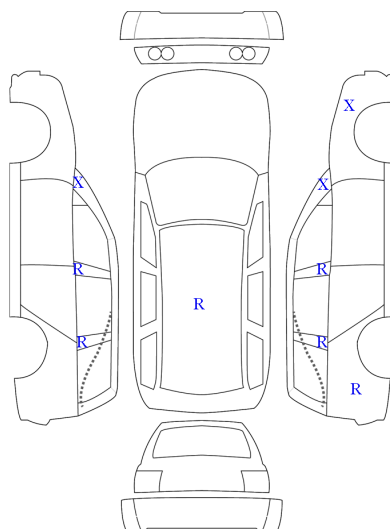
車體外觀圖

右側有鈑修痕。  
右前方有鈑修痕。  
右後方有鈑修痕。  
左側有鈑修痕。  
正後方有鈑修痕。  
車體正上方有鈑修痕。

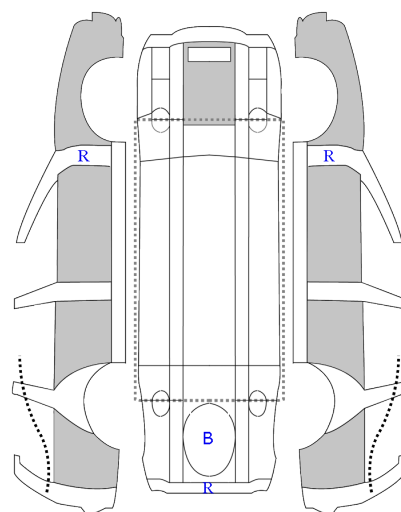
車骨結構圖

無任何異常之痕跡。  
無任何異常之痕跡。  
無任何泡水之痕跡。  
異常

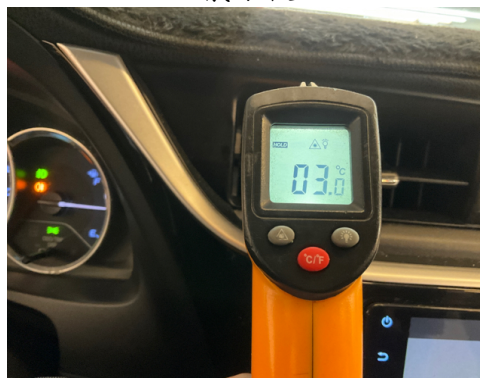
空調溫度

| 查定項目 Inspection Item | 有無異常狀況 Findings | | 備註事項 |
|---|---|---|---|
| 前空調冷氣作動中央出風口溫度 | 3°C | | |
