# YES 車輛認證書

認證編號 CPF54023243142

| 廠牌 Make | VOLVO |
| 車型 Model | XC60 |

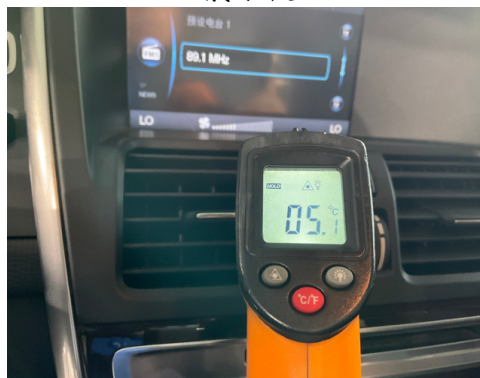
空調溫度

| 查定項目 Inspection Item | 有無異常狀況 Findings | | 備註事項 |
|---|---|---|---|
| 前空調冷氣作動中央出風口溫度 | 5°C | | |
