YES 車輛認證書

認證編號 CPF54023244008

廠牌 Make	LUXGEN
車型 Model	U6 TURBO ECO HYPER
年份 Year	2016/04
排氣量 Displacement	1,798
車身號碼 VIN	***HPCA0055**
引擎號碼 Engine Number	***TGF20073**
現況實車里程 Mileage (僅揭露, 不具保證效力)	110,057

車輛認證總結報告 Vehicle Inspection Findings

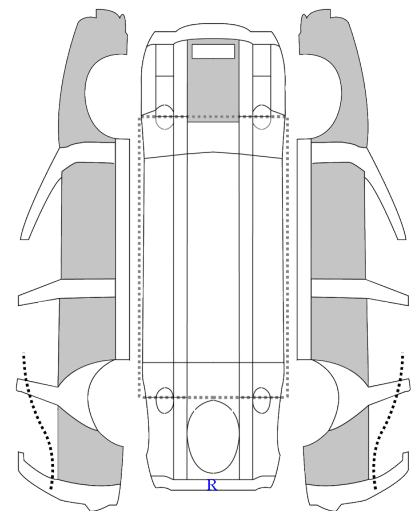
車骨結構圖

本車體骨架結構無修復跡象。
