車輛認證書

車輛認證總結報告 Vehicle Inspection Findings

廠牌：TOYOTA
排檔型式：手自排
車門數：5門
儀表里程數：230,307

車型：WISH
引擎號碼：***X0449**
車身號碼：***12~00709**

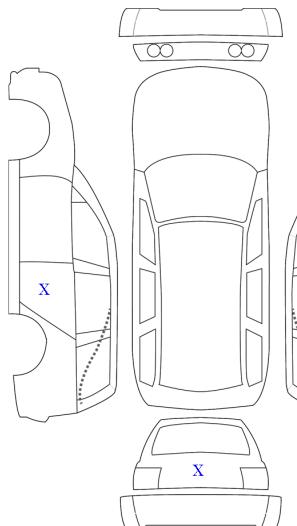
車體外觀圖

- 本車引擎號碼無異常。
- 本車車身號碼無異常。
- 本車輛無泡水跡象。
- 本車體骨架結構無修復跡象。 X 更換
