# YES 車輛認證書

認證編號 CPF54023244088

## 車輛資料 Vehicle Information

## 車輛認證總結報告 Vehicle Inspection Findings

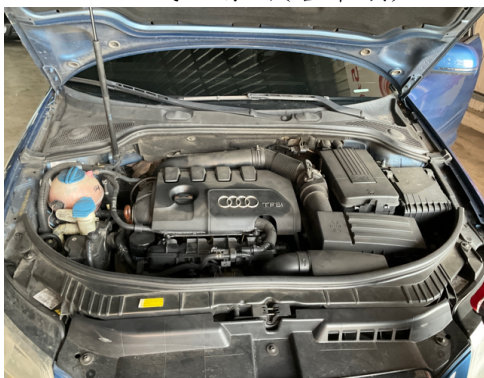
引擎室

| 查定項目 Inspection Item | 有無異常狀況 Findings | | 備註事項 |
|---|---|---|---|
| 外觀有無漏油/水跡象 | <input checked="" type="radio"/> 有 | <input type="radio"/> 無 | |

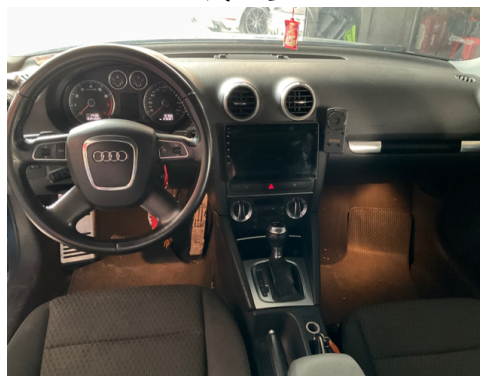
儀錶板

| 查定項目 Inspection Item | 有無異常狀況 Findings | | 備註事項 |
|---|---|---|---|
| 警告指示燈有無異常作動 | <input checked="" type="radio"/> 有 | <input type="radio"/> 無 | |

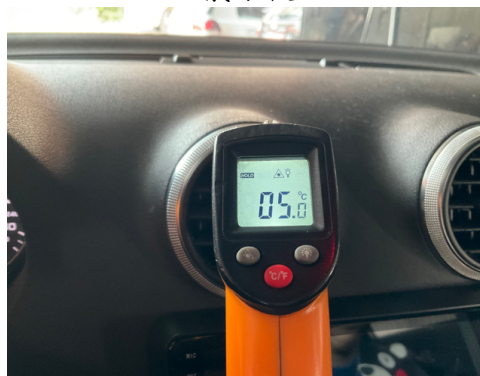
空調溫度

| 查定項目 Inspection Item | 有無異常狀況 Findings | | 備註事項 |
|---|---|---|---|
| 前空調冷氣作動中央出風口溫度 | 5 °C | | |
