YES 車輛認證書

認證編號 CPF54023244114

廠牌 Make	HONDA
車型 Model	CIVIC
年份 Year	2009/10
排氣量 Displacement	1,799
車身號碼 VIN	***FD1650AF0001**
引擎號碼 Engine Number	***A149401**
現況實車里程 Mileage (僅揭露, 不具保證效力)	139,457

車輛認證總結報告 Vehicle Inspection Findings

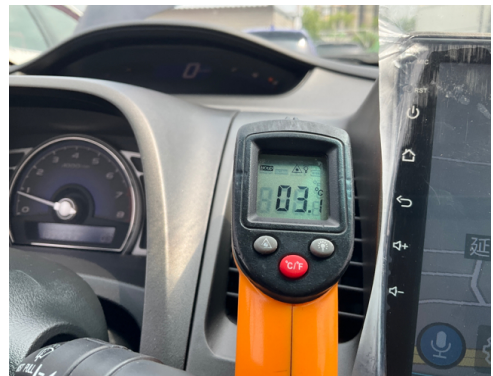
空調溫度

查定項目 Inspection Item	有無異常狀況 Findings		備註事項
檢查室外氣溫	28°C		
後空調冷氣作動中央出風口溫度			無此項目
冷凝器散熱風扇有無運轉異常	<input type="radio"/> 有	<input checked="" type="radio"/> 無	
前空調冷氣A/C開關燈號	<input type="radio"/> 有	<input checked="" type="radio"/> 無	
前空調風速開關各段風速	<input type="radio"/> 有	<input checked="" type="radio"/> 無	
前空調冷氣作動中央出風口溫度	5°C		
後空調冷氣A/C開關燈號			無此項目
後空調風速開關各段風速			無此項目
