YES 車輛認證書

認證編號 CPF54023244135

| 廠牌 Make | TOYOTA |
| 車型 Model | CAMRY |

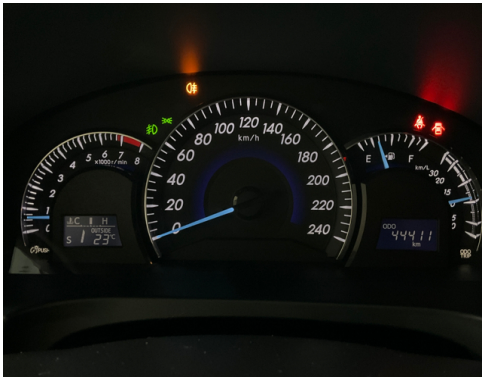
| 現況實車里程 Mileage (僅揭露, 不具保證效力) | 44,411 |

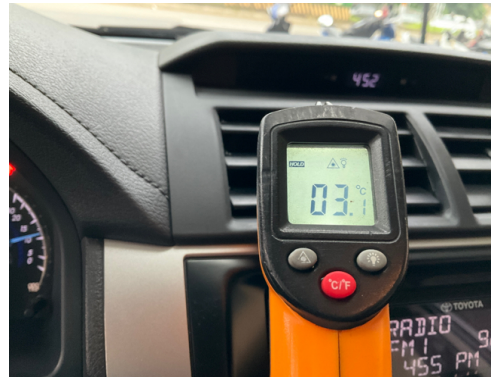
空調溫度

| 查定項目 Inspection Item | 有無異常狀況 Findings | 備註事項 |
|---|--|---|
| 前空調冷氣作動中央出風口溫度 | 3°C | |
