# YES 車輛認證書

認證編號 CPF54023244163

| 廠牌 Make | FORD |
| 車型 Model | MONDEO |

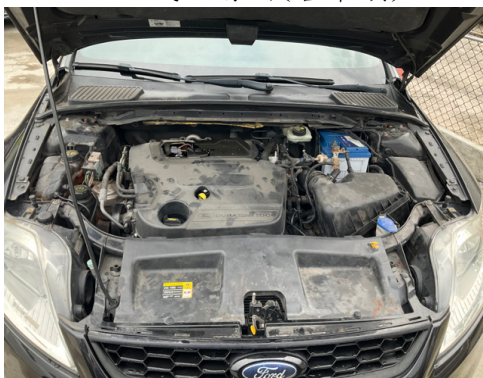
引擎室

| 查定項目 Inspection Item | 有無異常狀況 Findings | | 備註事項 |
|---|---|---|---|
| 外觀有無漏油/水跡象 | <input checked="" type="radio"/> 有 | <input type="radio"/> 無 | |
| 運轉時有無抖動或異常聲響 | <input checked="" type="radio"/> 有 | <input type="radio"/> 無 | |

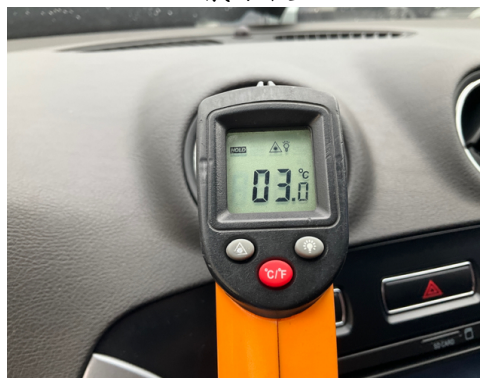
空調溫度

| 查定項目 Inspection Item | 有無異常狀況 Findings | | 備註事項 |
|---|---|---|---|
| 前空調冷氣作動中央出風口溫度 | 3°C | | |
