# YES 車輛認證書

認證編號 CPF54023244182

廠牌 Make	LUXGEN
車型 Model	M7
年份 Year	2014/06
排氣量 Displacement	2,198
車身號碼 VIN	***SPCA0012**
引擎號碼 Engine Number	***TEA20006**
現況實車里程 Mileage (僅揭露, 不具保證效力)	179,267

## 車輛認證總結報告 Vehicle Inspection Findings

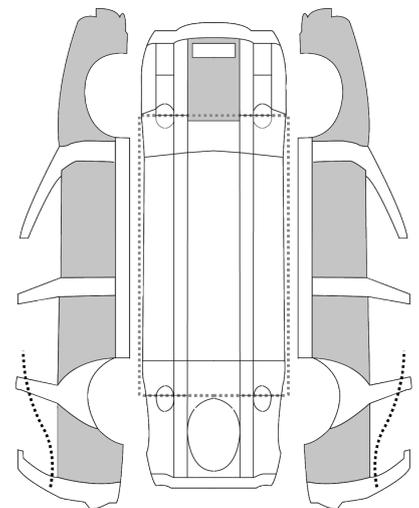
車骨結構圖

本車體骨架結構無修復跡象。
