# YES 車輛認證書

認證編號 CPF54023244190

廠牌 Make	MITSUBISHI
車型 Model	VERYCA
年份 Year	2012/01
排氣量 Displacement	1,299
車身號碼 VIN	***A84**
引擎號碼 Engine Number	***3S1PB105**
現況實車里程 Mileage (僅揭露, 不具保證效力)	84,590

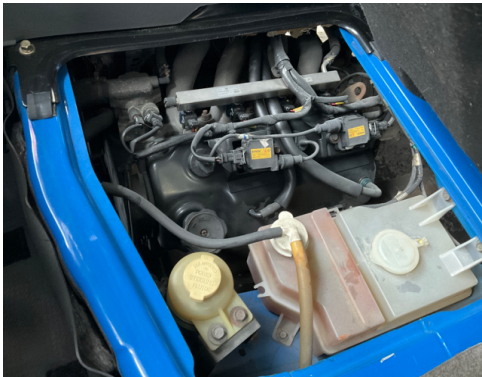
引擎室

本車引擎號碼無異常。
