YES 車輛認證書

認證編號 CPF54023244202

廠牌 Make	HONDA
車型 Model	CR-V
年份 Year	2017/07
排氣量 Displacement	1,498
車身號碼 VIN	***RW1830JF0005**
引擎號碼 Engine Number	***BK92006**
現況實車里程 Mileage (僅揭露, 不具保證效力)	91,227

車輛認證總結報告 Vehicle Inspection Findings

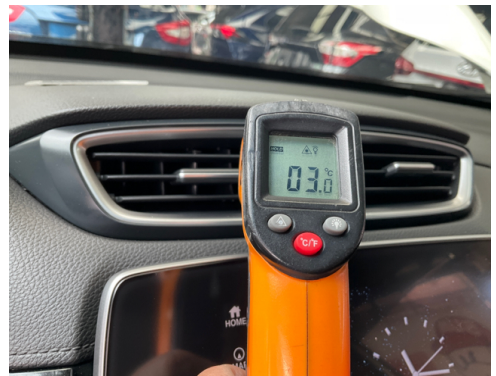
空調溫度

查定項目 Inspection Item	有無異常狀況 Findings	備註事項
檢查室外氣溫	24°C	
後空調冷氣作動中央出風口溫度		無此項目
冷凝器散熱風扇有無運轉異常	<input type="radio"/> 有 <input checked="" type="radio"/> 無	
前空調冷氣A/C開關燈號	<input type="radio"/> 有 <input checked="" type="radio"/> 無	
前空調風速開關各段風速	<input type="radio"/> 有 <input checked="" type="radio"/> 無	
前空調冷氣作動中央出風口溫度	3°C	
後空調冷氣A/C開關燈號		無此項目
後空調風速開關各段風速		無此項目
